Technische Kunden-Information

Beschichtungsprobleme auf MDF-Platten

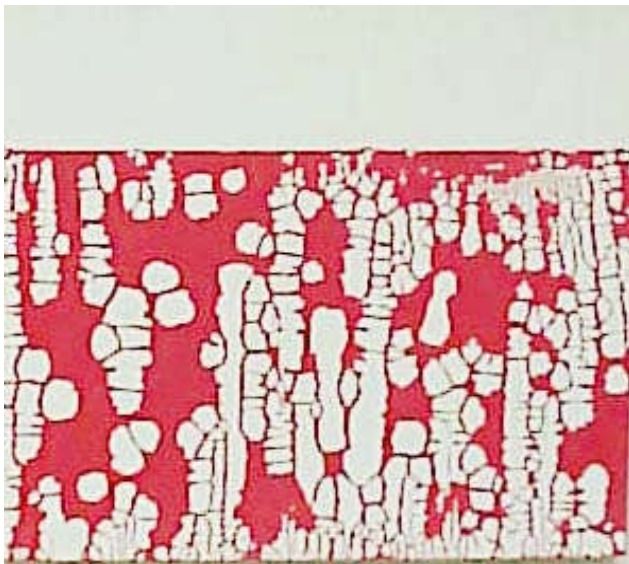
MDF Platten werden heute im verstärkten Masse hydrophob (wasserabweisend) geliefert. Die Hydrophobierung kann mittels Silikonen, Paraffinen usw. erzeugt werden. Bei der Beschichtung solcher Platten, kann es zu massiven Oberflächenstörungen kommen.

Hydrophobiertes MDF mit Beschichtungsaufbau

- starke Benetzungsprobleme
- schlechte Haftung und Trocknung

Zunächst sollte man vor den Beschichtungsarbeiten prüfen, ob die MDF-Platten eine ausgeprägte Oberflächenhydrophobie aufweisen. Ein paar Wassertropfen auf die Oberfläche aufgebracht, zeigen sehr schnell ob die Platte saugt oder nicht.

Im Zweifelsfall ist immer ein Vorversuch empfehlenswert.
